Vikingeskibsmuseet, Roskilde

Vurdering af levetiden for udsatte konstruktioner

Dato: 8. juni 2016

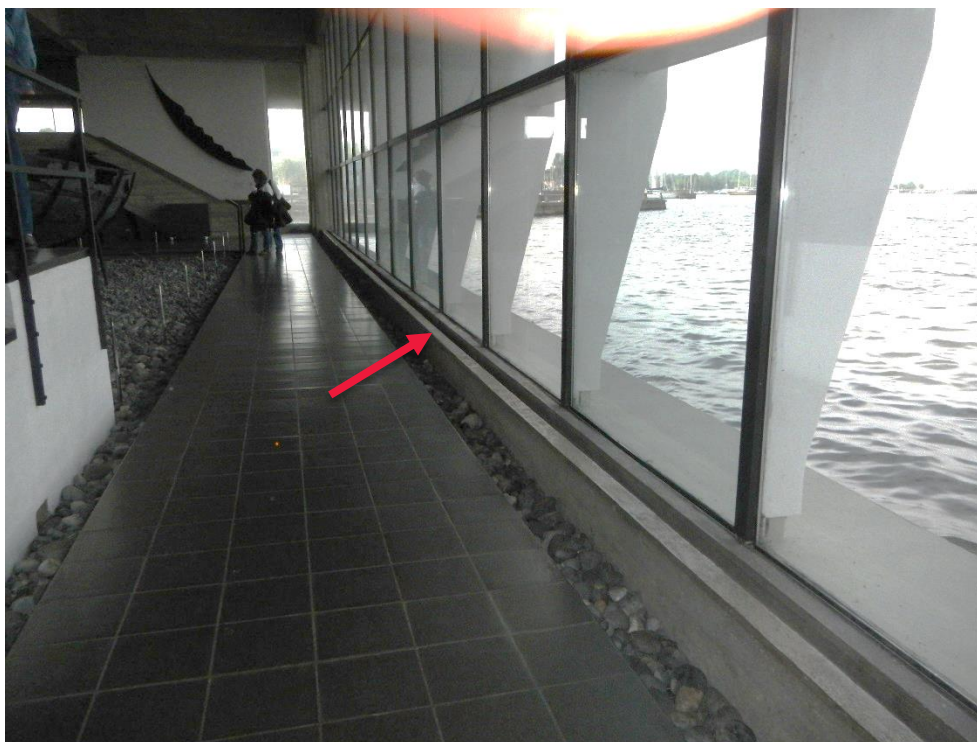
Ved besigtigelse af gangbro fra udstillingshallen, ses nedbøjning af kantbjælken på ca. 30 mm, i forhold til fundamentsvæggen. Der ses enkelte steder revnedannelse i kantbjælken. Dækkonstruktionen i gangbroen kunne ikke besigtiges fra udstillingshallen, da der på gangbroen er udlagt oplodsede betonelementer, der har til funktion at skjule indbyggede udsugningskanaler i dækket.

Foto 7.1.1 – Kantbjælke i dækkonstruktion med ca. 30 mm nedbøjning.

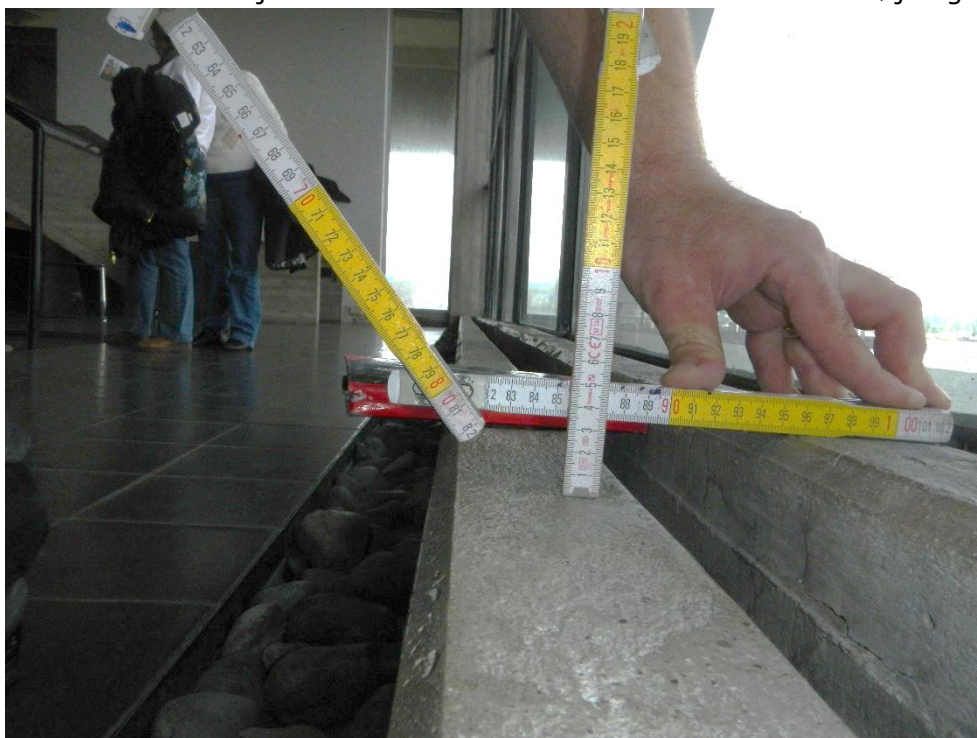
Besigtigelse af gangbro fra udstillingshal mod fjordsiden viste, at kantbjælken på midten har en nedbøjning på ca. 30 mm i forhold til fundamentsbjælken i facaden. Den udførte besigtigelse af dækkonstruktion og gangbro fra underside viste fine revner i undersiden. Nedbøjningen vurderes at være forårsaget af betonens normale krybning.

Foto 7.1.2 – Nedbøjning af kantbjælke

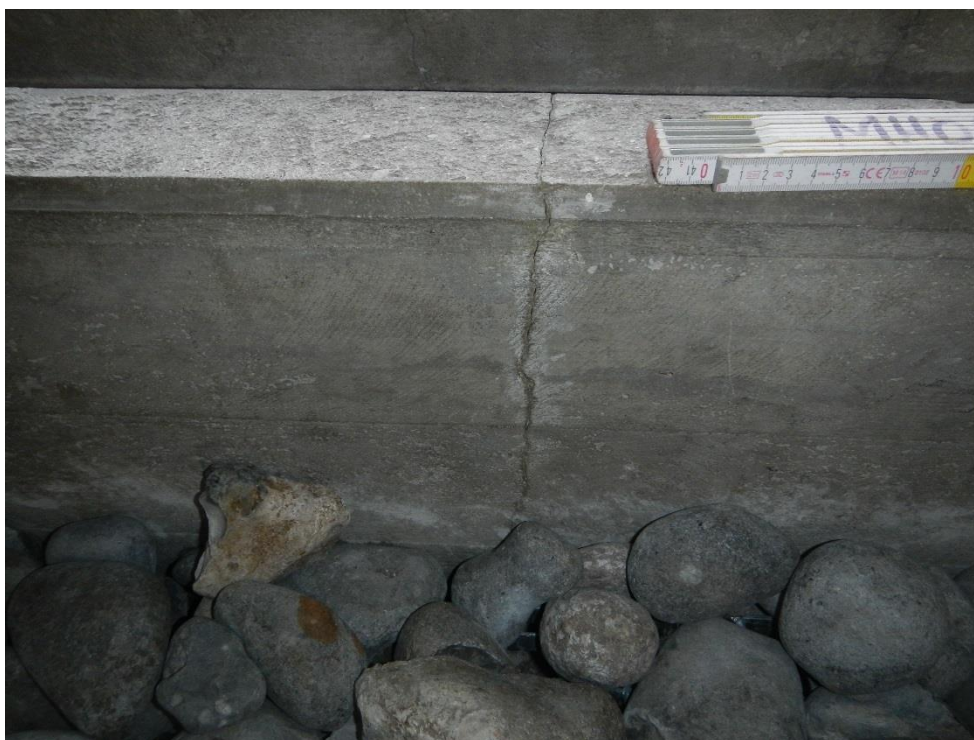
Foto 7.1.3 – Revne i kantbjælke. Revnevidde ses at være størst i overside af bjælke.

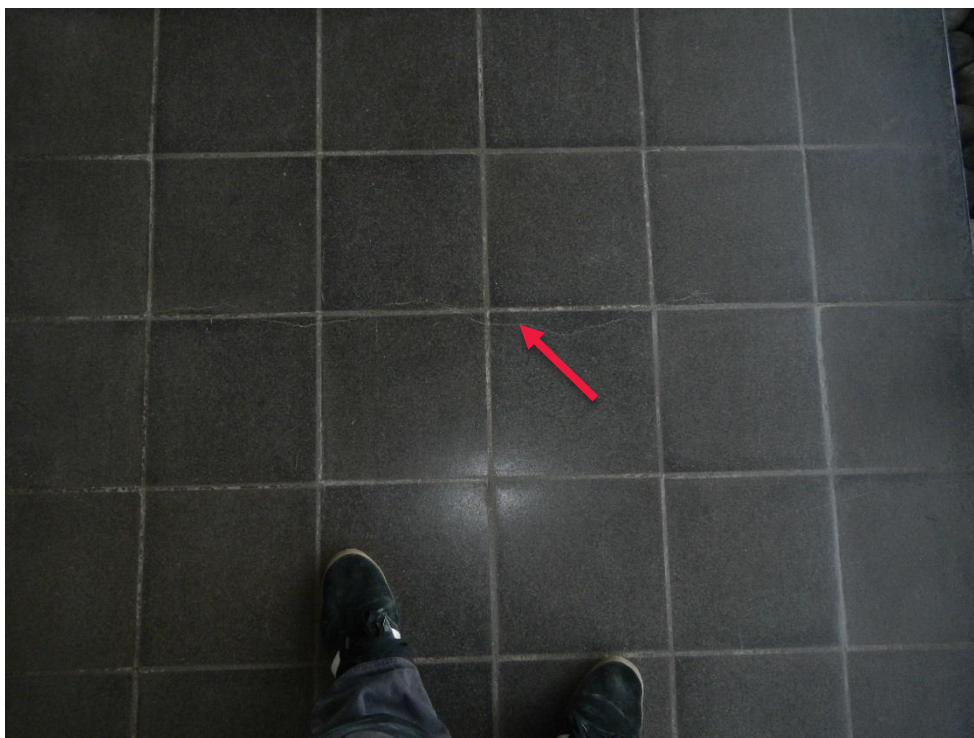
Der ses ved samlinger af gangbroelementer revnedannelse i klinkebelægning.

Foto 7.1.4 – Revnedannelse i klinkebelægning på gangbro.

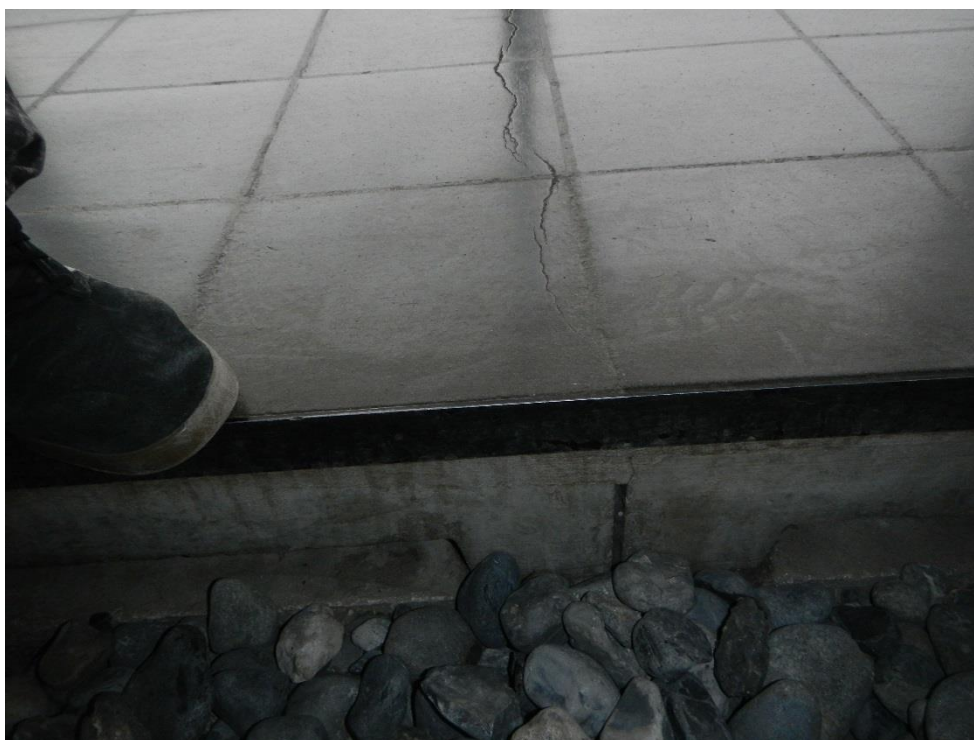
Foto 7.1.5 – Revner i klinker i forbindelse med betonelementer udlagt på gangbro. Under betonelement ses luftsluse for udsugningsanlæg.

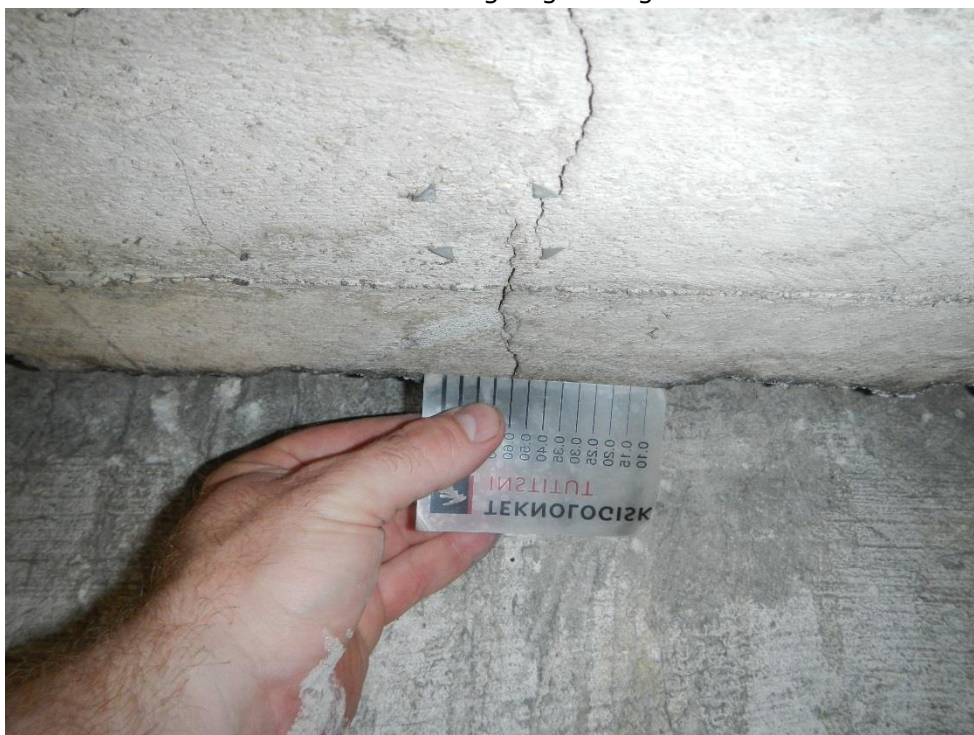
Ved besigtigelse af gangbro fra underside, i ventilationskanal, ses at dækket er udkraget, og at kantbjælken i dækkonstruktionen er simpelt understøttet i enderne. I dækket ses enkelte tværgående revner i gangbroens bredde.

Foto 7.1.6 – Tværgående revne i underside af gangbro.

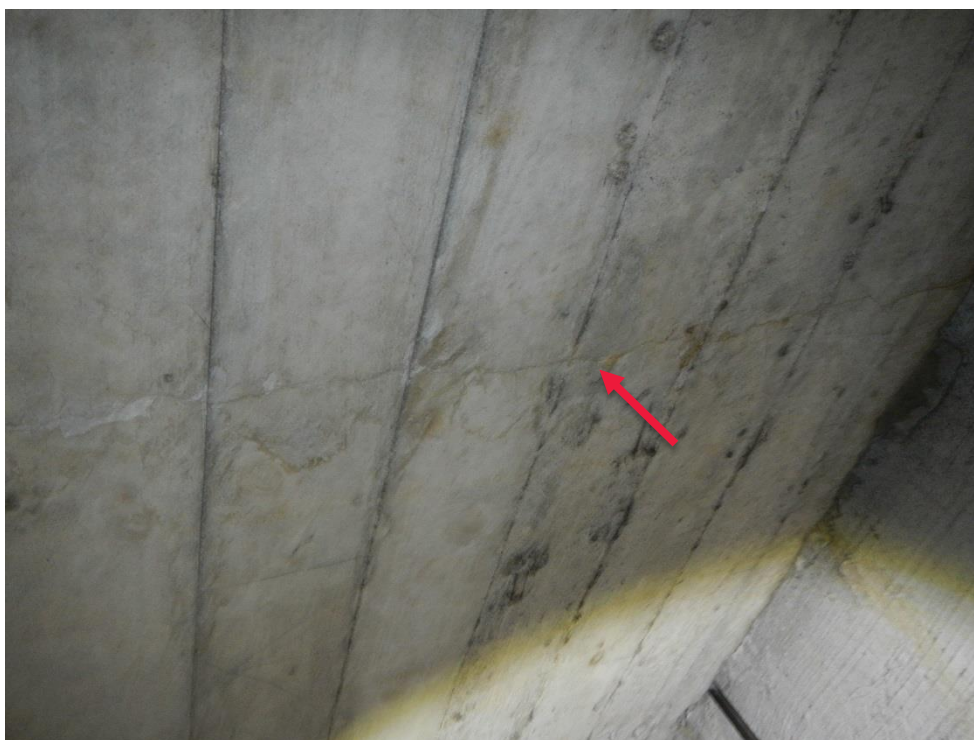
Foto 7.1.7 – Revne i underside af gangbro

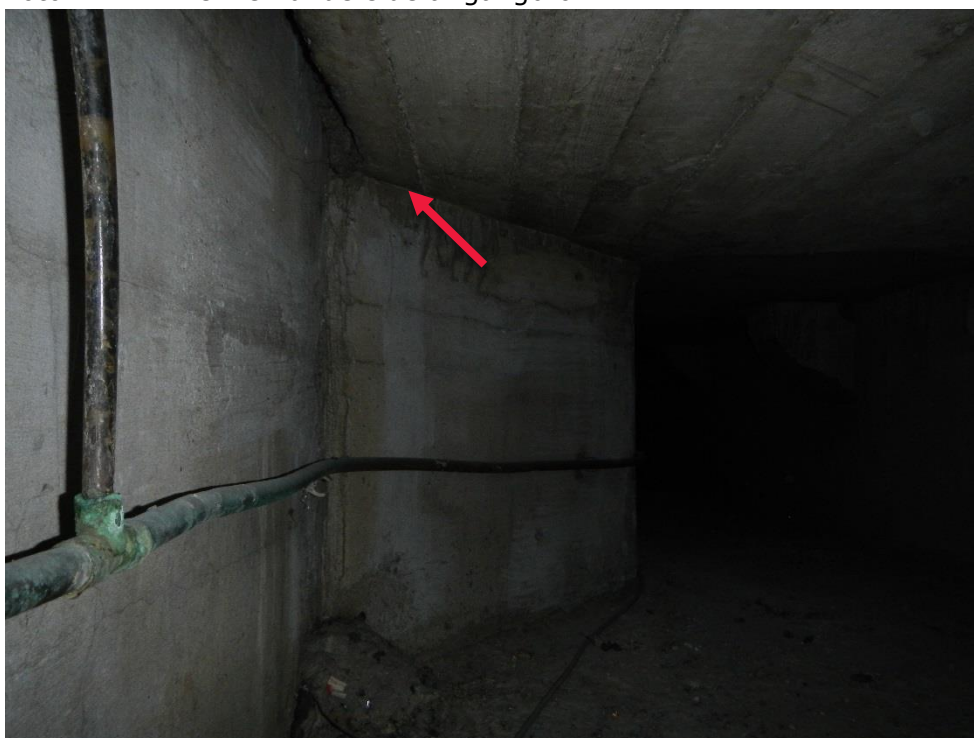
Foto 7.1.8 – Understøtning for kantbjælke i dækkonstruktion.

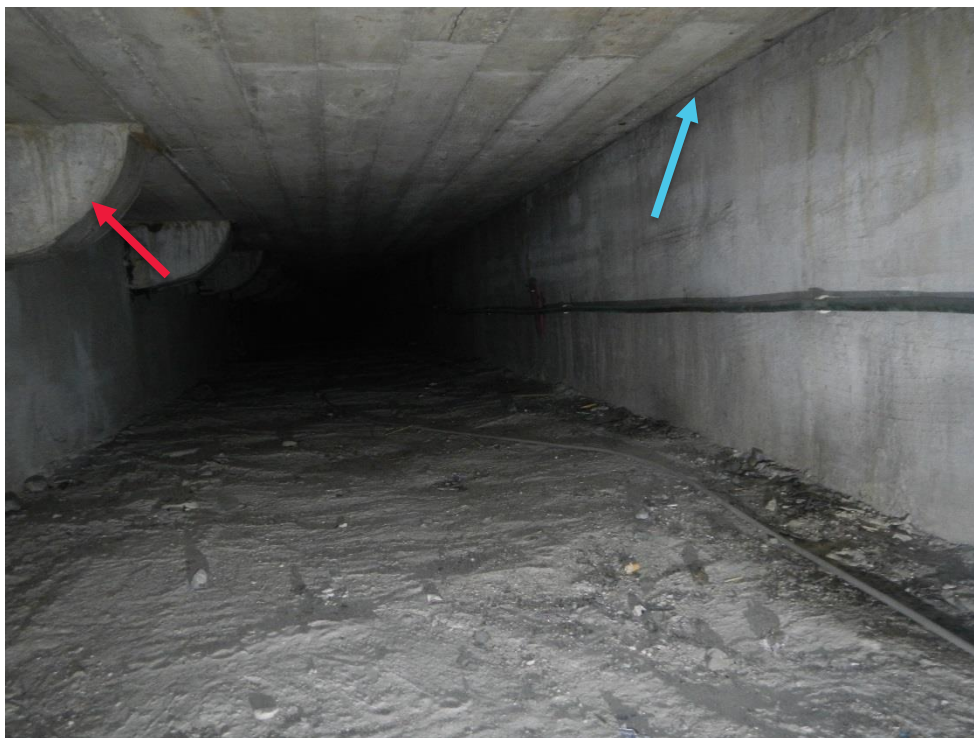
Foto 7.1.9 – Ventilationskanal med udsugningskanaler i venstre side (rød pil), og indblæsningsspalte mellem ydervægsgfundament og kantbjælke i dækkonstruktion (blå pil).

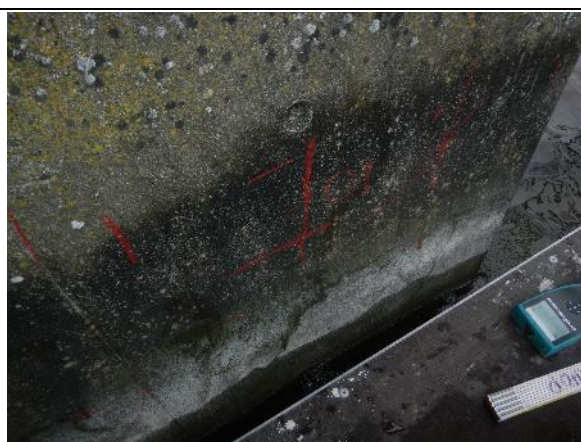
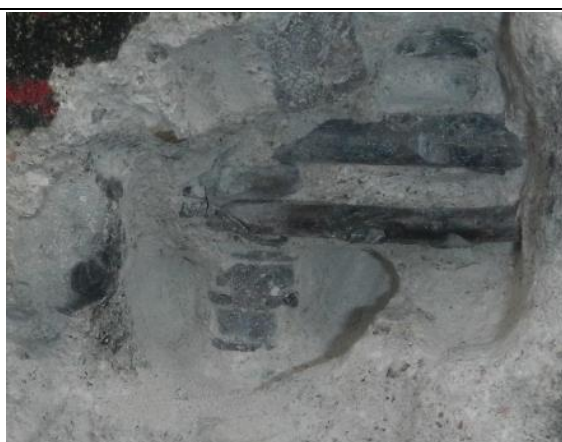
Ophugning O1: Ophugning er foretaget i bund af søjle (S1) til vandret og lodret armering i område med visuelt intakt overflade. Der ses ingen tegn på aktiv armeringskorrosion på nogle af jernene i ophugningen. I ophugningen er registreret følgende armeringsjern og rustgrader:

- 1 stk. vandret armering, $\varnothing 7$ mm rundjern, rustgrad 1, dæklag 33 mm
- 1 stk. vandret armering, $\varnothing 10$ mm rundjern, rustgrad 0, dæklag 31 mm
- 1 stk. lodret armering, $\varnothing 20$ mm kamstål, rustgrad 0, dæklag 39 mm

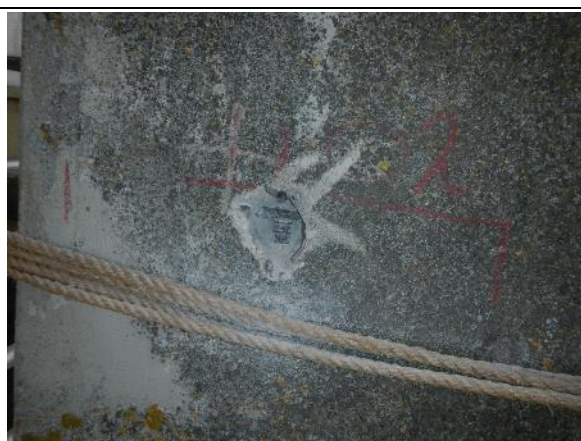
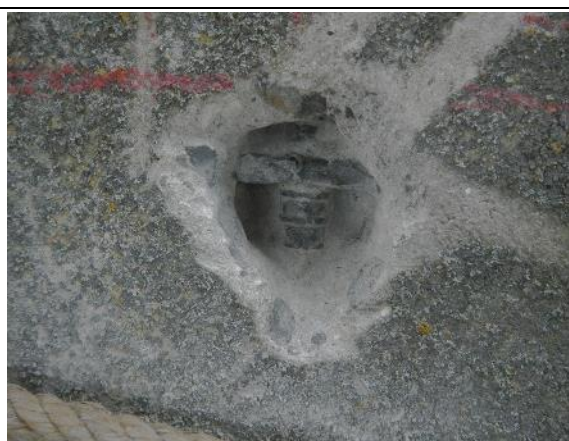
Ophugning O2: Ophugning er foretaget på samme søjle som ophugning O1 i område med visuelt intakt betonoverflade, dog ca. 100 cm højere oppe over vandspejlet. Heller ikke her ses der tegn på aktiv armeringskorrosion:

- 1 stk. vandret $\varnothing 10$ mm rundjern, Rustgrad 0-1, dæklag 32 mm
- 1 stk. lodret $\varnothing 20$ mm kamstål, Rustgrad 0-1, dæklag 42 mm

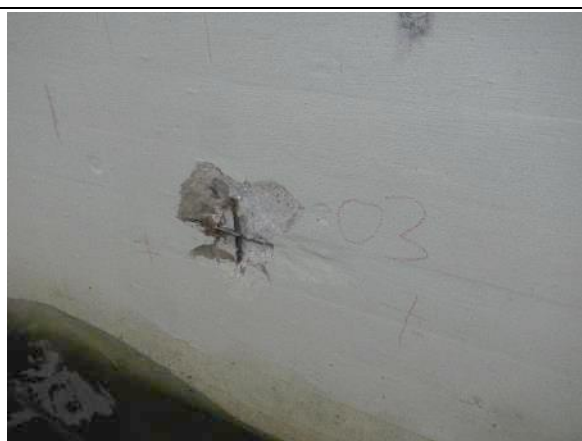
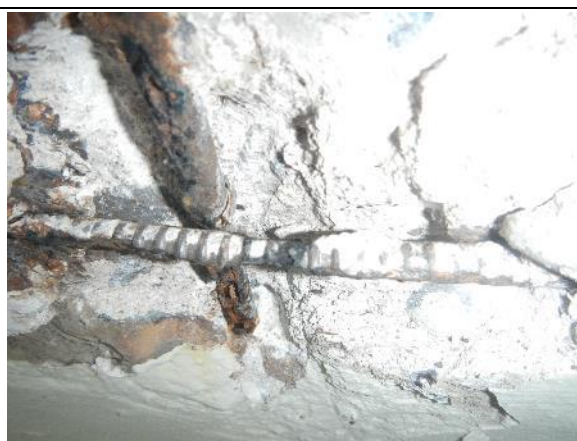
Ophugning O3: Ophugning er foretaget til hhv. lodret og vandret armering i facadebjælke F1. Ophugningen er foretaget i område hvor der er udført en tidligere betonreparation og der ses kraftig korrosion med tværsnitsreduktion (50-60%) på både den lodrette og vandrette armering.

- 1 stk. vandret ø8 mm kamstål, rustgrad 3, dæklag 20 mm
- 1 stk. lodret ø10 mm rundjern, rustgrad 3, dæklag 10 mm

formentlig, at reparationen ikke er udført tæt nok, således at fugt, klorider og ilt har adgang til armeringen.

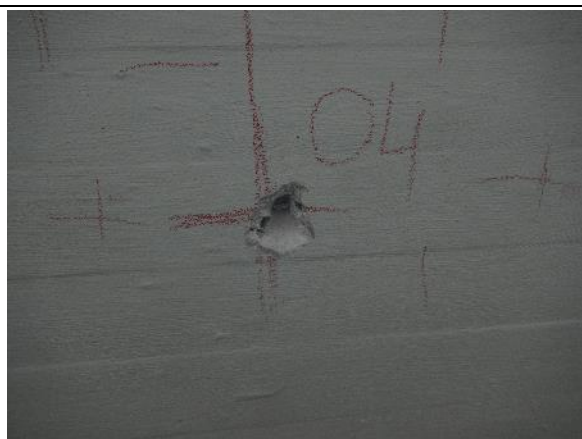
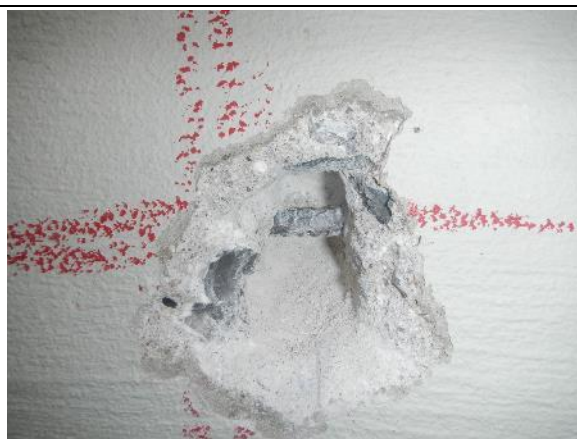
Ophugning O4: Ophugning er foretaget til vandret armering i facadebjælke F1 ca. 35 cm højere oppe over vandspejlet end ophugning O3. Ophugning er foretaget i område med visuelt intakt betonoverflade. Der ses ingen tegn på aktiv armeringskorrosion i ophugningen.

- 1 stk. vandret ø 8mm kamstål, rustgrad 0-1, dæklag 25 mm

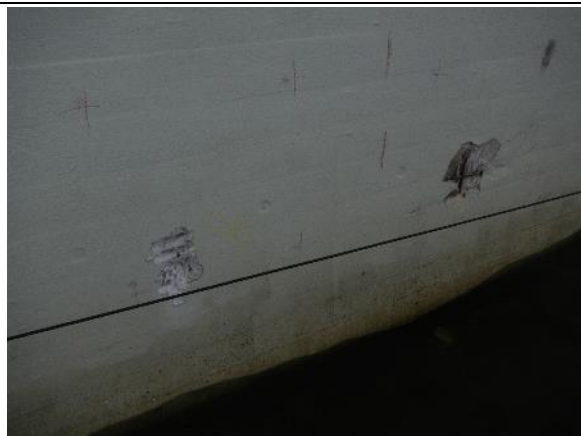
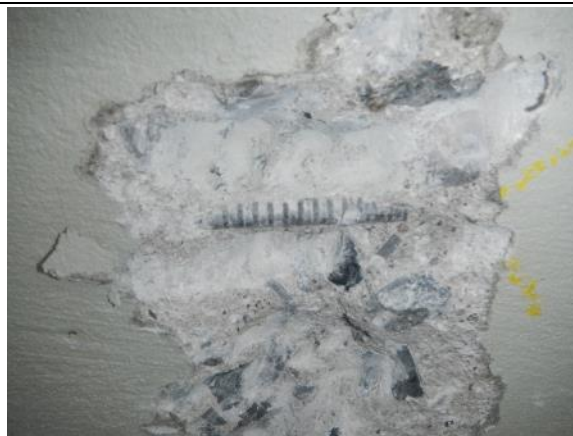
Ophugning O5: Ophugning er foretaget til vandret armering i facadebjælke F1 i samme niveau som ophugning O3, men i intakt område ca. 100 cm til venstre for denne. Der ses ingen tegn på aktiv armeringskorrosion i ophugningen.

- 1 stk. vandret \varnothing 8mm kamstål, rustgrad 1, dæklag 24 mm

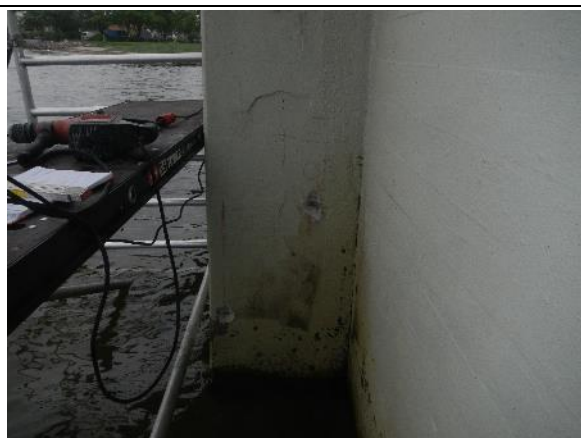
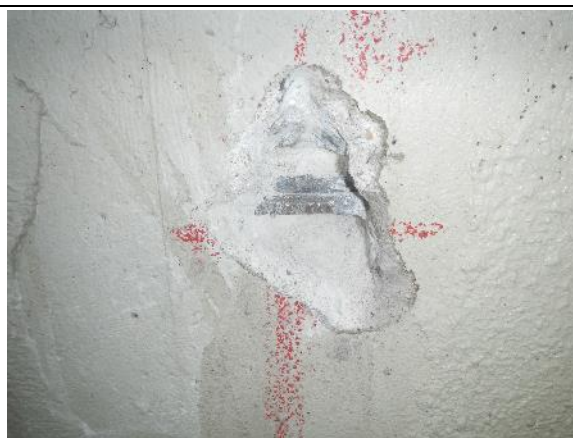
Ophugning O6: Ophugning er foretaget til vandret armering i område med visuelt intakt betonoverflade ca. 80 cm over vandspejlet. I ophugningen ses to vandrette armeringsjern uden tegn på at aktiv armeringskorrosion foregår:

- 1 stk. \varnothing 10 mm rundjern, rustgrad 0-1, dæklag 27 mm
- 1 stk. \varnothing 10 mm rundjern, rustgrad 1-2, dæklag 27 mm

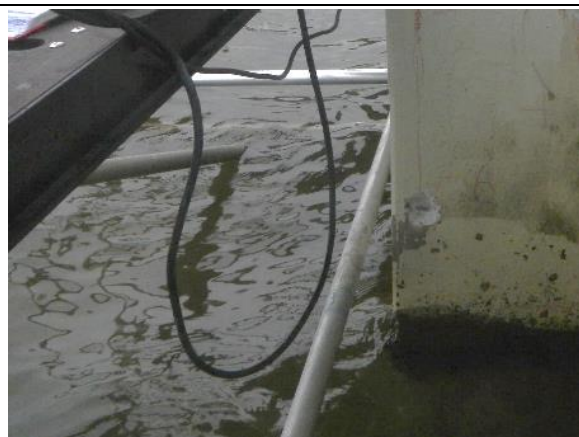
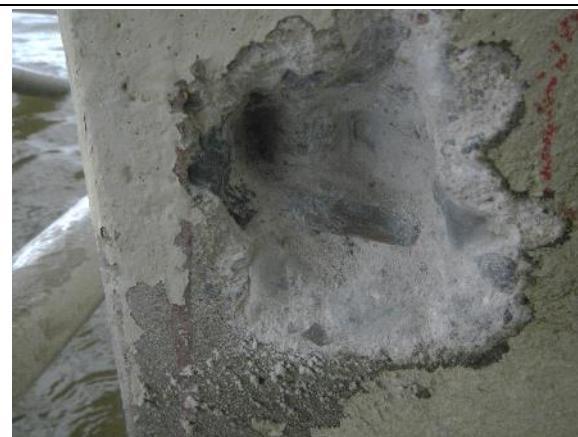
Ophugning 07: Ophugning er foretaget til lodret og vandret armering i område med visuelt intakt betonoverflade ca. 30 cm over vandspejlet. I ophugningerne er følgende registreret:

- 1 stk. vandret armering \varnothing 10 mm rundjern, rustgrad 1, dæklag 21 mm
- 1 stk. lodret armering \varnothing 20 mm kamstål, rustgrad 0, dæklag 34 mm

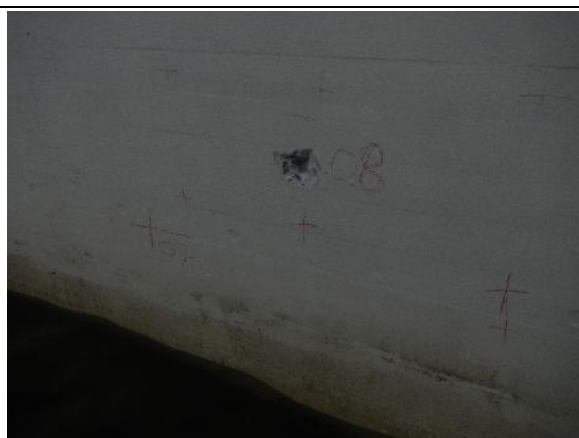
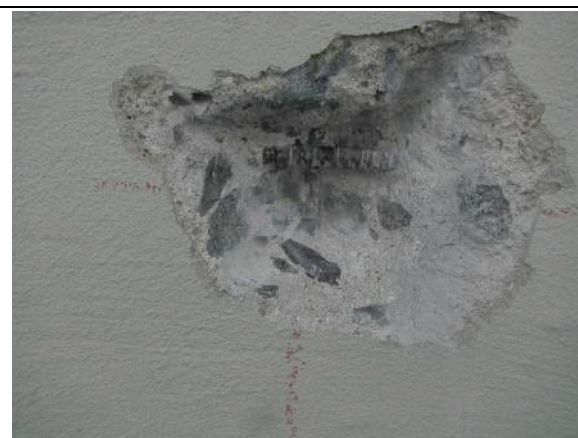
Ophugning 08: Ophugning er foretaget til vandret og lodret armering ca. 120 cm over vandspejlet i område med visuelt intakt betonoverflade. I ophugningen er følgende registreret:

- 1 stk. vandret \varnothing 8mm kamstål, rustgrad 1, dæklag 21 mm
- 1 stk. lodret \varnothing 10 mm rundjern, rustgrad 1, dæklag 28 mm

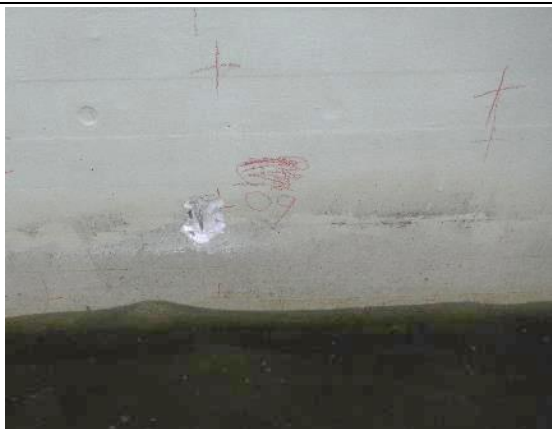
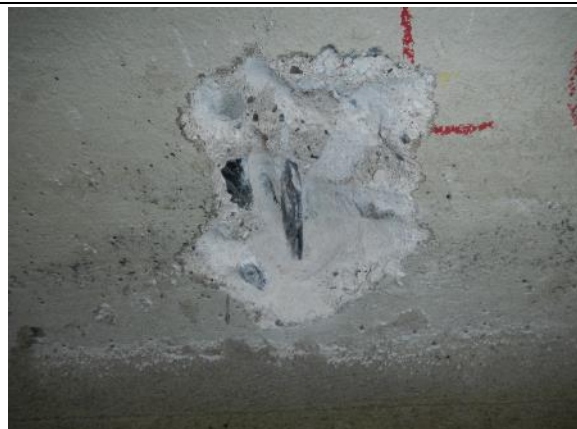
Ophugning O9: Ophugning er foretaget i samme område som O8, dog ca. 50 cm tættere på vandspejlet end O8. Der ses ingen tegn på aktiv armeringskorrosion i ophugningen.

- 1 stk. lodret $\varnothing 10$ mm rundjern, rustgrad 0-1, dæklag 24 mm

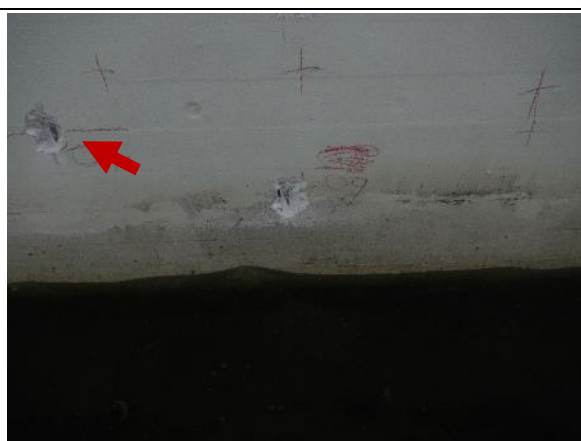
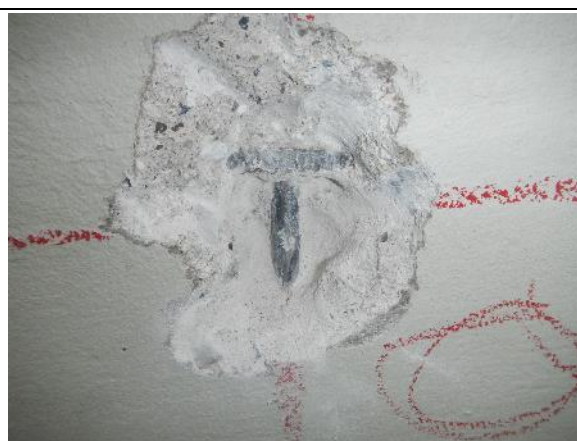
Ophugning O10: Ophugning er foretaget til vandret og lodret armering ca. 60 cm over vandspejlet i område med visuelt intakt betonoverflade. I ophugningen er følgende registreret:

- 1 stk. vandret $\varnothing 8$ mm kamstål, rustgrad 0-1, dæklag 28 mm
- 1 stk. lodret $\varnothing 10$ mm rundjern, rustgrad 0-1, dæklag 28 mm

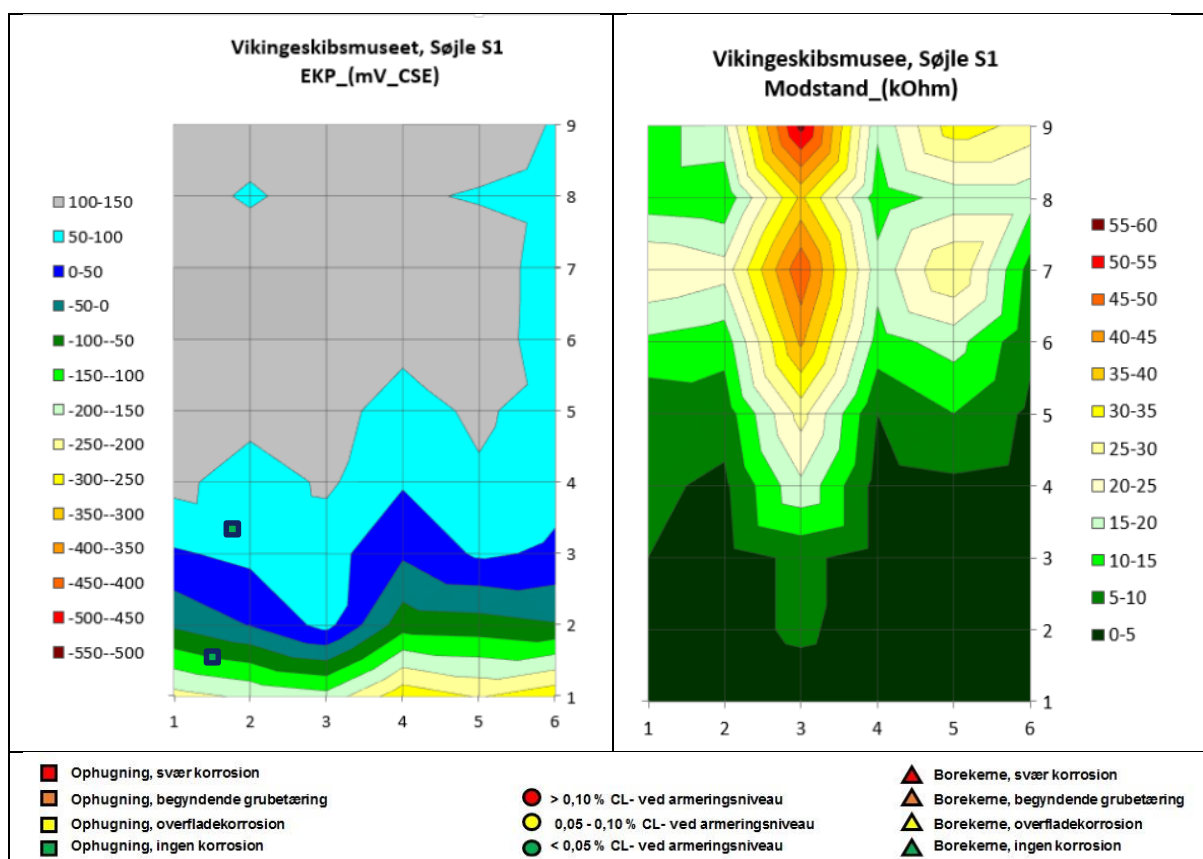
Figur 7.4.2 – Resultater af EKP og modstandsmålinger på søjle S1.

Figur 7.4.2 nedenfor viser resultaterne af EKP-målingerne på søjle S1. Som det fremgår er potentialerne og modstandene lavest i bunden af søjlen, hvilket sandsynligvis skyldes, at fugtindholdet i betonen her er højest. Normalt vil potentialer på -250- -300mV indikere, at der kan være risiko for aktiv armeringskorrosion, men for marine konstruktioner ses typisk, at aktiv armeringskorrosion først foregår ved potentialer som typisk er 100-200mV lavere. Der er derfor foretaget to ophugninger til armeringen til kalibrering af dataen fra EKP-målingerne.

De to ophugninger er foretaget i hhv. EKP pkt (1,1-2) og (2,3-4), begge i den nedre del af søjlen, hvor potentialerne er lavest. I ingen af de to ophugninger er der fundet tegn på, at aktiv armeringskorrosion foregår, hvilket betyder, at risikoen for aktiv armeringskorrosion generelt må betegnes som værende lille i søjlen.

udført reparation og her blev der observeret tegn på at aktiv armeringskorrosion har foregået, idet der blev observeret armering med væsentlig tværsnitsreduktion (30-40%). Reparationen var dog udført meget lokalt og årsagen til at korrosion har foregået lokalt i dette område kan ikke belyses på baggrund af forestående undersøgelse, men det kan skyldes en lokal defekt i betonen.

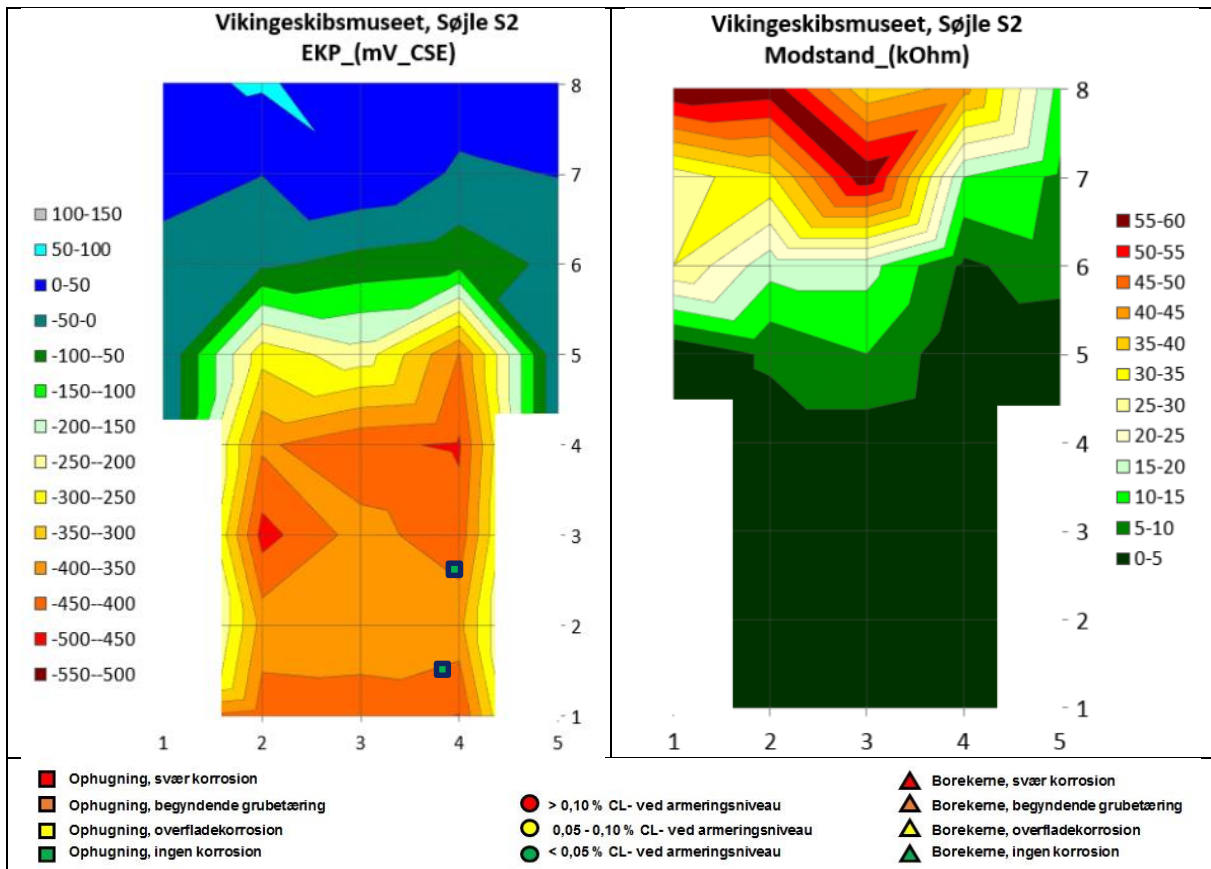
Figur 7.4.4 – Oversigt over målte modstande og potentialer i målefelt på søjle S2.

Figur 7.4.4 nedenfor viser resultaterne fra EKP-målingerne på søjle S2. Som på søjle S1 ses der generelt lave potentialer og modstande i bunden af søjlen, hvilket indikerer, at betonen i dette område er fugtigere end i det øvre område af søjlen. Potentialerne i de 4 nederste EKP-punkter ($y= 1-4$) er generelt lave (-300- -500 mV), hvilket normalt ville indikere end høj risiko for aktiv armeringskorrosion. Da der som tidligere nævnt er tale om marine konstruktioner er det dog usikkert hvorvidt aktiv armeringskorrosion først vil foregå ved endnu lavere potentialer og der er derfor udført ophugninger til armeringen til verificering af EKP-dataen. Som på søjle S1 er der foretaget ophugninger i de områder, hvor potentialerne er lavest og der er ikke fundet tegn på aktiv armeringskorrosion i nogle af de udførte ophugninger på søjle S2.

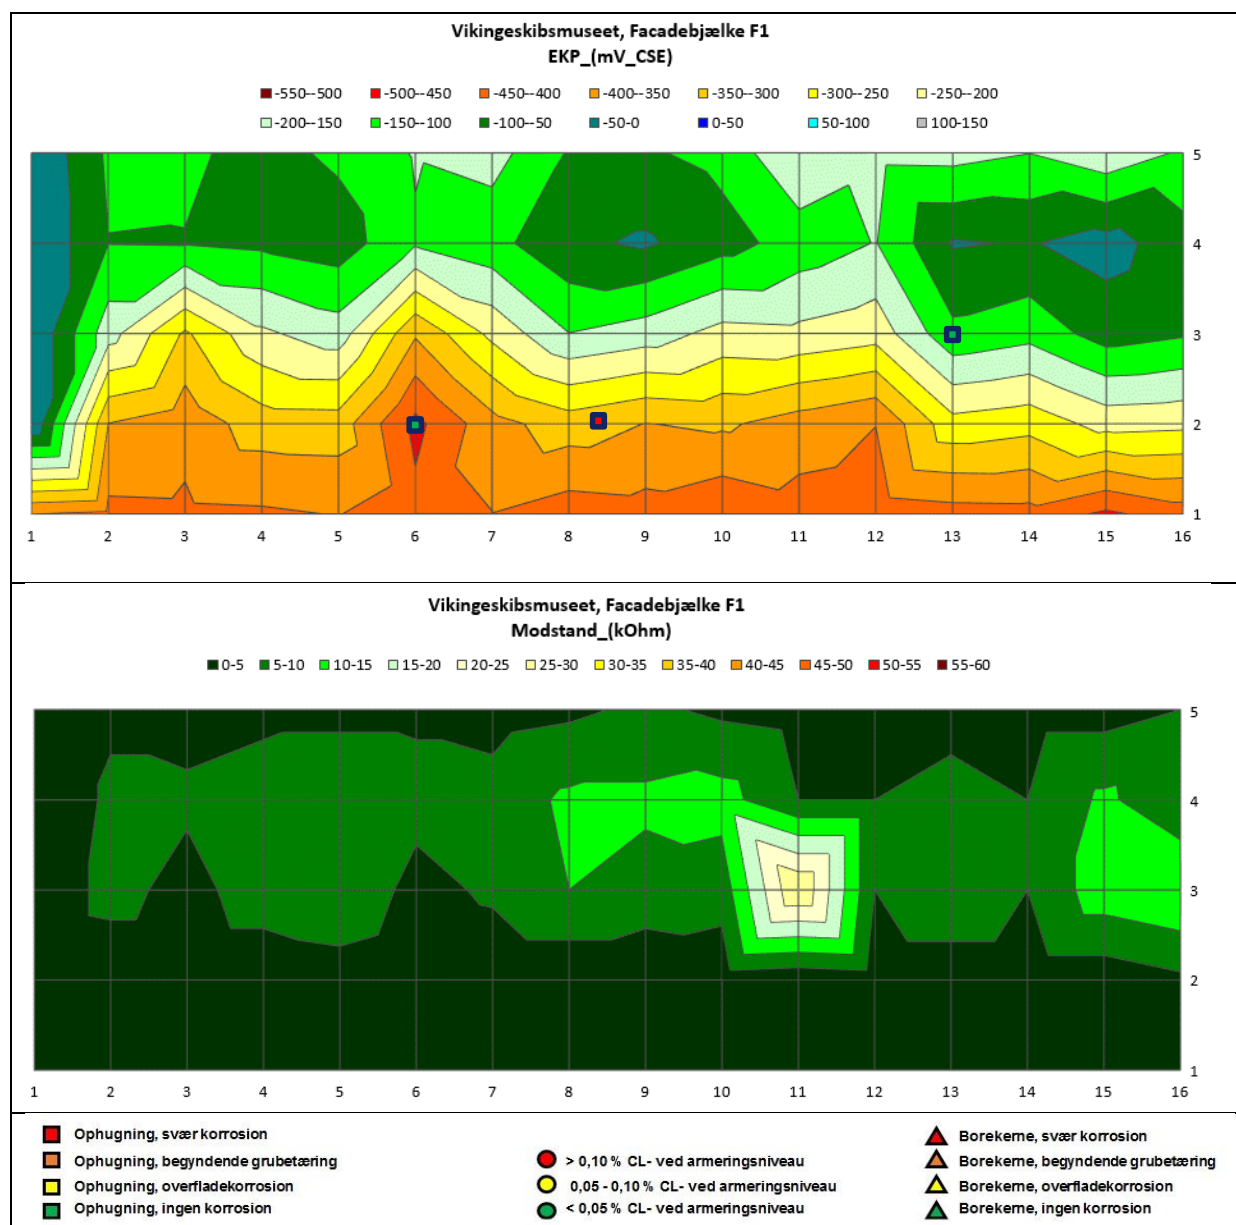
Figur 7.4.6 – Oversigt over målte modstande og potentialer i målefelt på facadebjælke F1

Figur 7.4.6 nedenfor viser resultaterne af EKP-målingerne på facadebjælke F1. Som det fremgår er potentialerne og modstandene lavest i bunden af bjælken, hvilket ligesom på søjlerne skyldes at fugtindholdet i betonen samt koncentrationen af salte her er højere end i den øverste del af bjælken. Til kalibrering af dataen er der udført to ophugninger i områder af den nedre del af bjælken.

De to ophugninger er foretaget i hhv. pkt (13,3) og (6,2), og i ingen af de to ophugninger er der fundet tegn på, at aktiv armeringskorrosion foregår (rustgrad 0-1). I forbindelse med EKP-målingernes udførelse blev der udført en yderligere ophugning (O3) i forbindelse med etablering af armeringskontakt. Denne blev udført i område for tidligere udført reparation og her blev der observeret tegn på at aktiv armeringskorrosion foregår, idet der blev observeret armering med rustgrad 3 og væsentlig tværsnitsreduktion (50-60%). Reparationen var udført meget lokalt og årsagen til at korrosion foregår her er

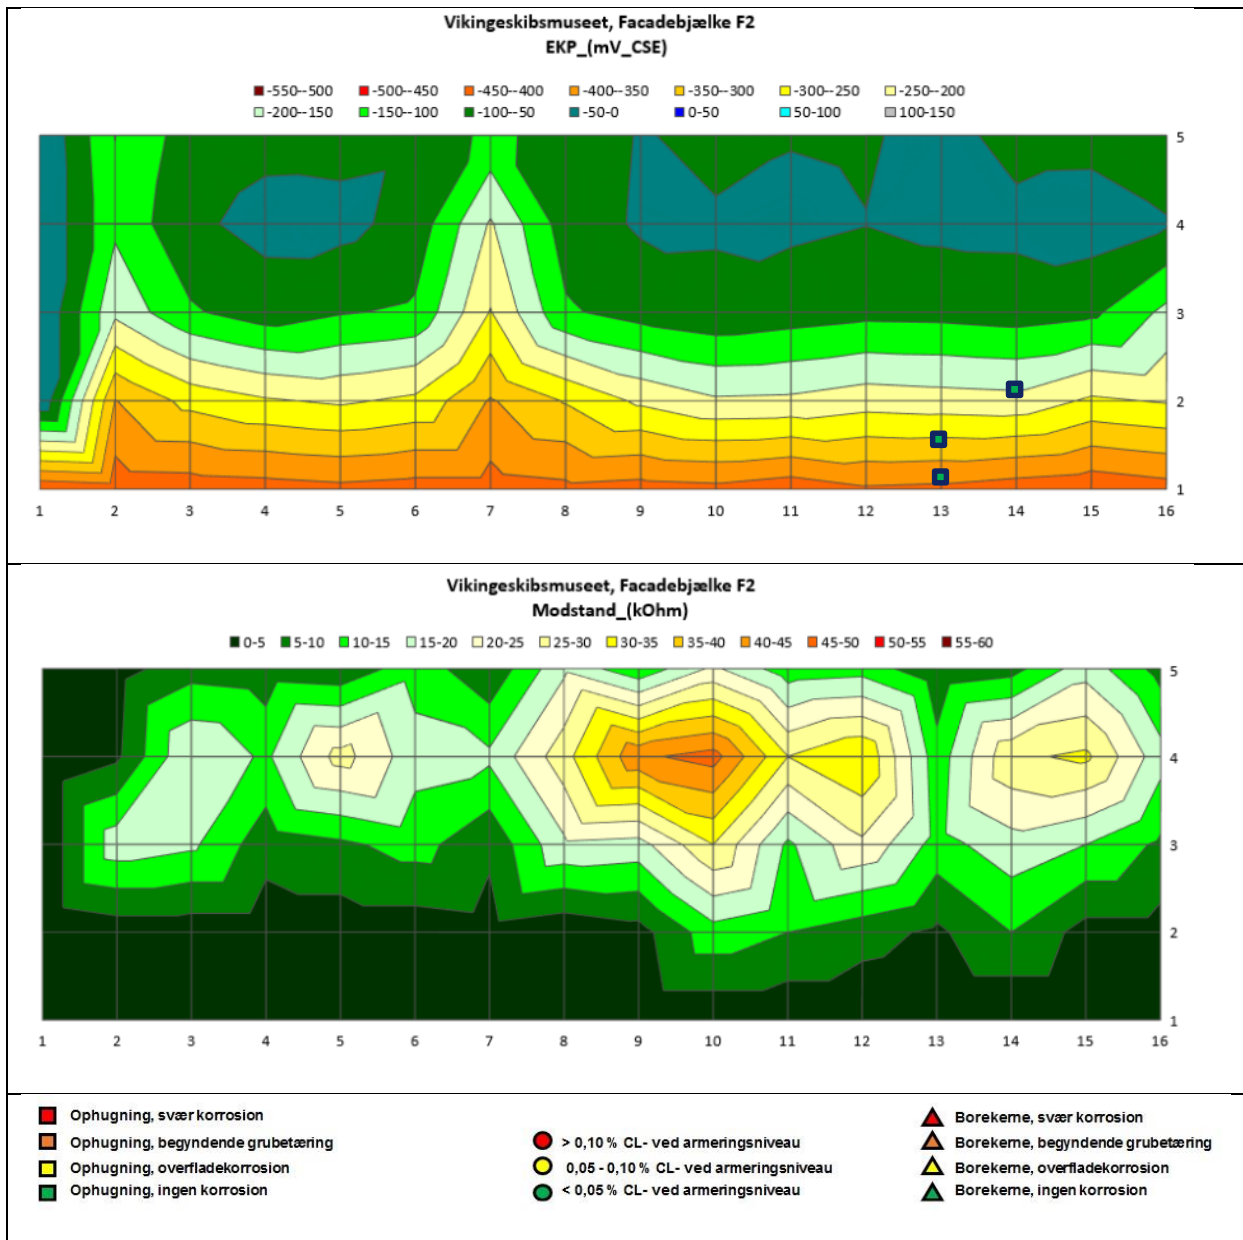
Figur 7.4.8 – Oversigt over målte modstande og potentialer i målefelt på facadebjælke F2

Figur 7.4.8 nedenfor viser resultaterne fra EKP-målingerne på facadebjælke F2. Som på facadebjælke F1 ses der generelt lave potentialer og modstande i bunden af bjælken, hvilket indikerer, at betonen i dette område er fugtigere end i det øvre område af søjlen.

Der er udført ophugninger til armeringen til verificering af EKP-dataen og som på bjælke F1 er der foretaget ophugninger i de områder, hvor potentialerne er lavest. Ophugningerne viste ikke tegn på aktiv armeringskorrosion.

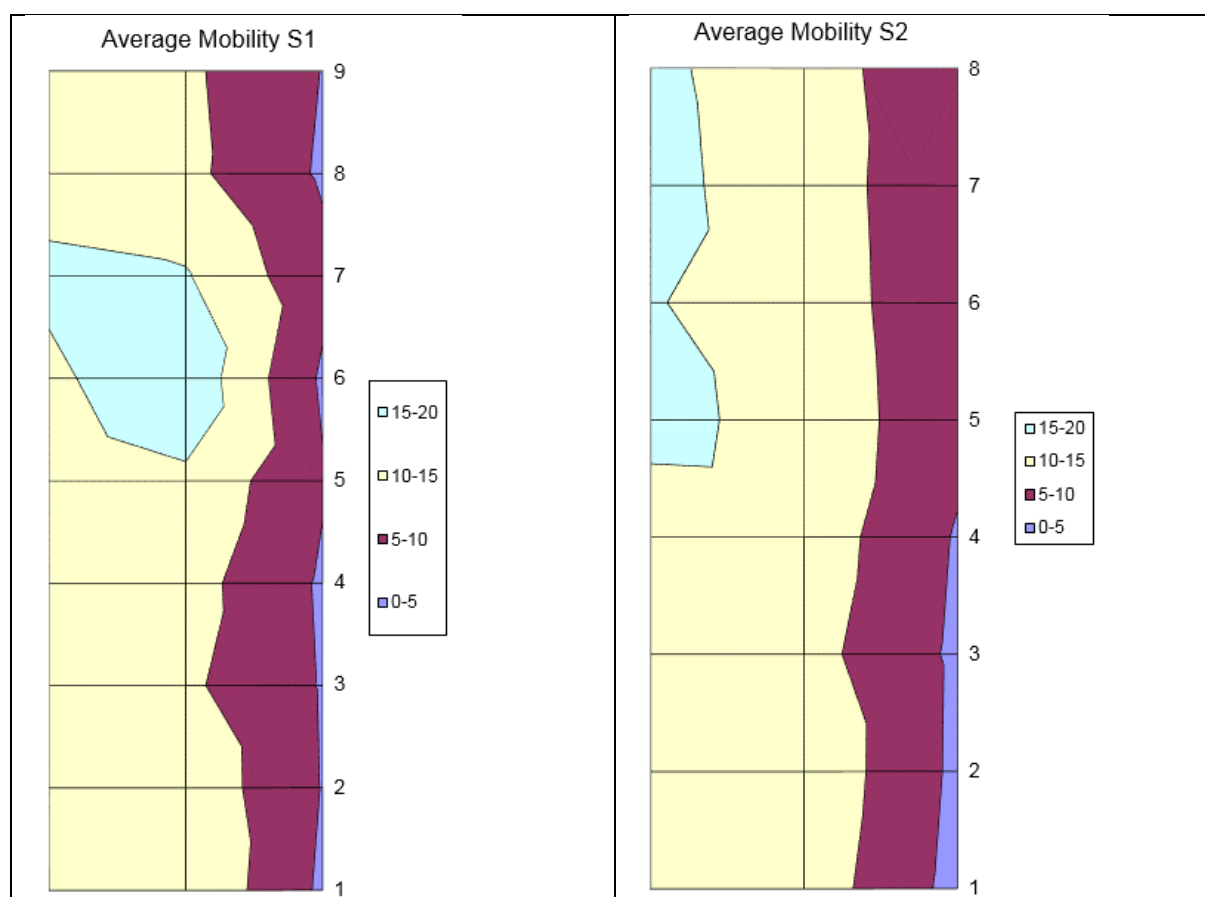
Figur 7.5.2 – Average Mobility på søjler

Målefelterne på søjler og facadebjælker består overordnet af samme punkter som er anvendt til EKP-målingerne. På søjler er der dog ikke målt på alle 4 sider, men kun på den ene brede side af søjlerne og på den ene smalle side. Som det fremgår af Figur 7.5.2 nedenfor er den gennemsnitlige mobilitet på søjlerne højest i punkterne (X=1-2) som er placeret på søjlernes brede side, hvilket er gældende i hele søjlernes højde. Dette skyldes søjlernes geometriske forhold.

Der ses endvidere en smule forhøjet mobilitet på søjle S1 omkring punkt (Y=5-7), hvilket sandsynligvis skyldes at mobiliteten er højere i midten af søjlen end i top og bund. På søjle S2 ses en let forhøjet mobilitet i det område på søjlen som ligger over de tilstødende facadebjælker, hvilket igen kan tilskrives de geometriske/statiske forhold, og der er således på baggrund af de udførte mobilitetsmålinger ingen indikationer på, at betonen indeholder skjulte delamineringer eller stenreder. På Figur 7.5.3 fremgår den gennemsnitlige mobilitet fra de udførte sMASH-målinger på facadebjælker. Resultaterne her viser heller ingen tegn på skjulte delamineringer eller stenreder i betonen.
