FEMERN BÆLT FORBINDELSEN MARINARKÆOLOGISK RAPPORT

Marinarkæologisk Forundersøgelse af ID103: *Kanonvraget*

Bilag til projektbeskrivelse vedr. marinarkæologisk undersøgelse af *Kanonvraget*

***Femern Bælt, Rødbyhavn
Mar. stednr. 401726
KUAS 2008-7.2602-0009***

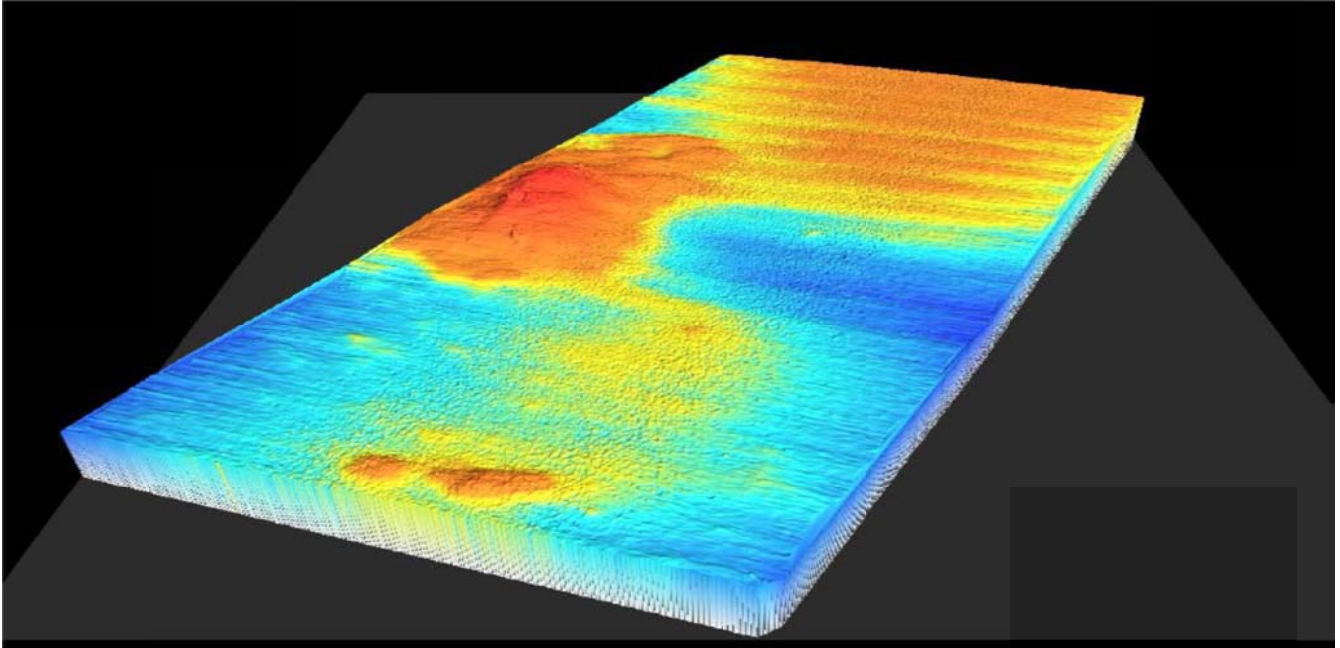
Figur 2: 3D-gengivelse af vragområdet

Hovedparten af vrageet er dækket af sedimenter, der med tiden har aflejret sig over og omkring vrageet og fremstår i dag som en ca. 60 x 25 meter stor uregelmæssig, ujævn forhøjning op til 1,75 meter over omgivende terræn, hvor der forekommer spredte vragedele, skibsinventar, kanoner mv. (Figur 2 og bilag 5). Desuden forekommer der to markante, isolerede forhøjninger ca. 60 meter syd

for vraget samt flere mindre tætte på vraget. Der er grund til at antage, at forhøjningerne udenfor vraget dækker over vragrelaterede objekter, som med tiden er blevet indlejret i havbundssedimenter.

Forstævn og agterstævn er ikke synlige, hvorfor vragets størrelse er uvis. Stedvist forekommer der synlige spanter og planker, der antyder vragets orientering til at være omtrent nord-syd. Vraget afsløres desuden af et større antal helt eller delvist eksponerede skibsdele, skibsinventar, kanoner mv., der sandsynligvis har lejet sig på eller i umiddelbar nærhed af vraget, efterhånden som det blev nedbrudt.

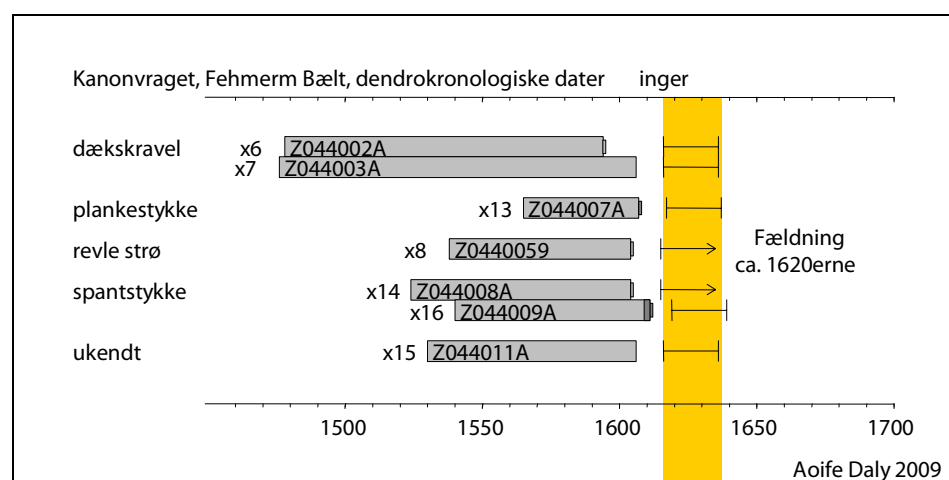
Fig. 1. Dateringsdiagram, Kanonvraget, Fehmern Bælt

Der blev ved dykkerbesigtigelsen udtaget et antal prøver til dendrokronologisk analyse af forskellige løst liggende skibsdele. Analysen blev foretaget af Dendro.dk ved Aoife Daly (se også bilag 8). Syv daterbare prøver peger på et fædningstidspunkt til ca. 1620'erne e.Kr. (1616-1639), og at det anvendte tømmer stammer fra lokaliteter omkring Lübeck og Hamborg i Tyskland. Dette betyder dog ikke nødvendigvis, at skibet er tysk, idet der i 1600-tallet foregik en omfattende international handel med skibstømmer.
