Vikingeskibsmuseet, Roskilde

Vurdering af levetiden for udsatte konstruktioner

Dato: 8. juni 2016

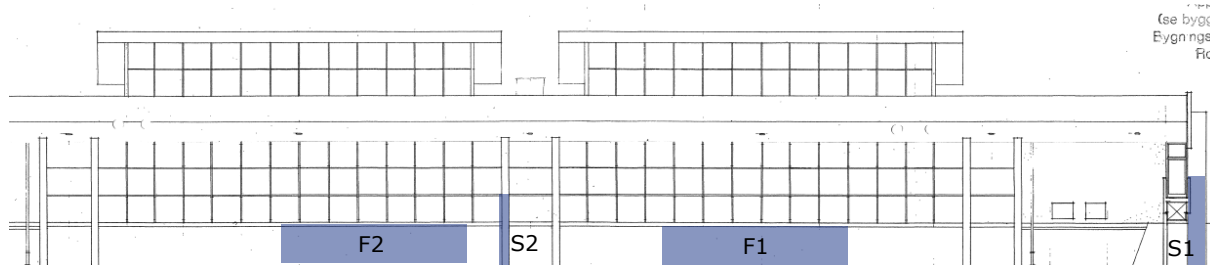
Figur 6.1.1. oversigt over placering for målefelter på søjler og facadebjælker

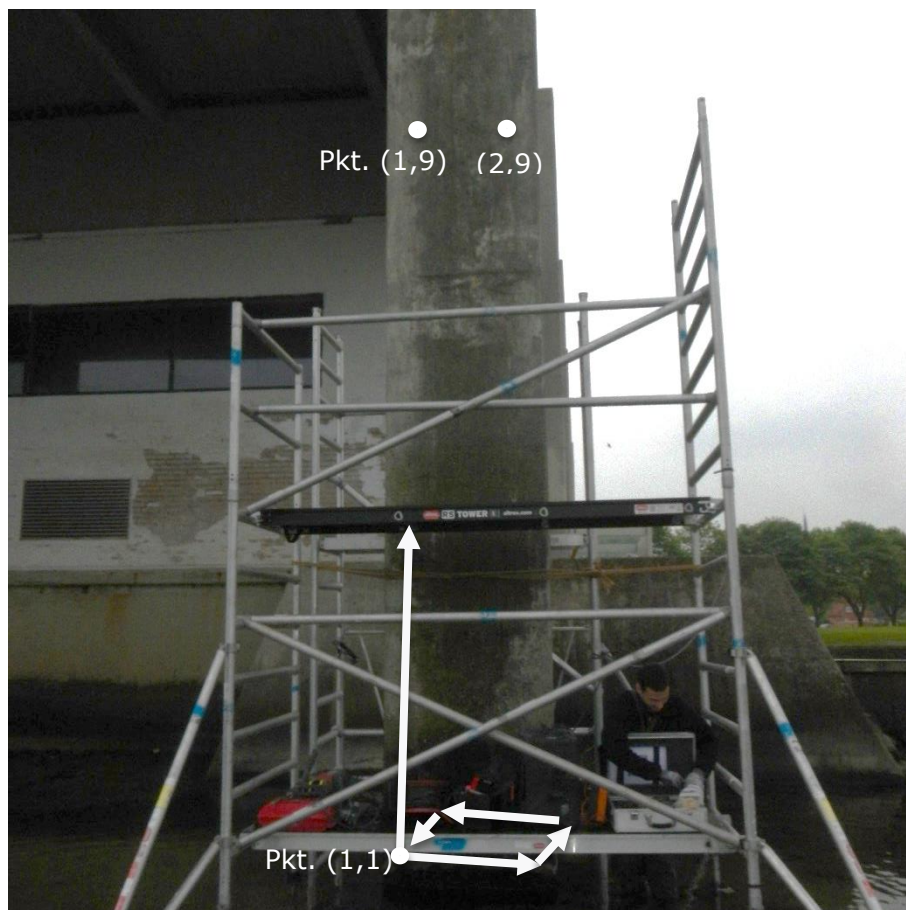
Søjle S1:

Figur 7.4.1. Placering af EKP-målefelt på søjle S1. Der er målt på alle sider af søjlen med i alt 6 målepunkter i x-retningen (vandret) og 9 målepunkter i y-retningen (lodret). Målepunkterne er placeret med en indbyrdes afstand på 500 mm.

Figur 7.4.2 nedenfor viser resultaterne af EKP-målingerne på søjle S1. Som det fremgår er potentialerne og modstandene lavest i bunden af søjlen, hvilket sandsynligvis skyldes, at fugtindholdet i betonen her er højest. Normalt vil potentialer på -250- -300mV indikere, at der kan være risiko for aktiv armeringskorrosion, men for marine konstruktioner ses typisk, at aktiv armeringskorrosion først foregår ved potentialer som typisk er 100-200mV lavere. Der er derfor foretaget to ophugninger til armeringen til kalibrering af dataen fra EKP-målingerne.

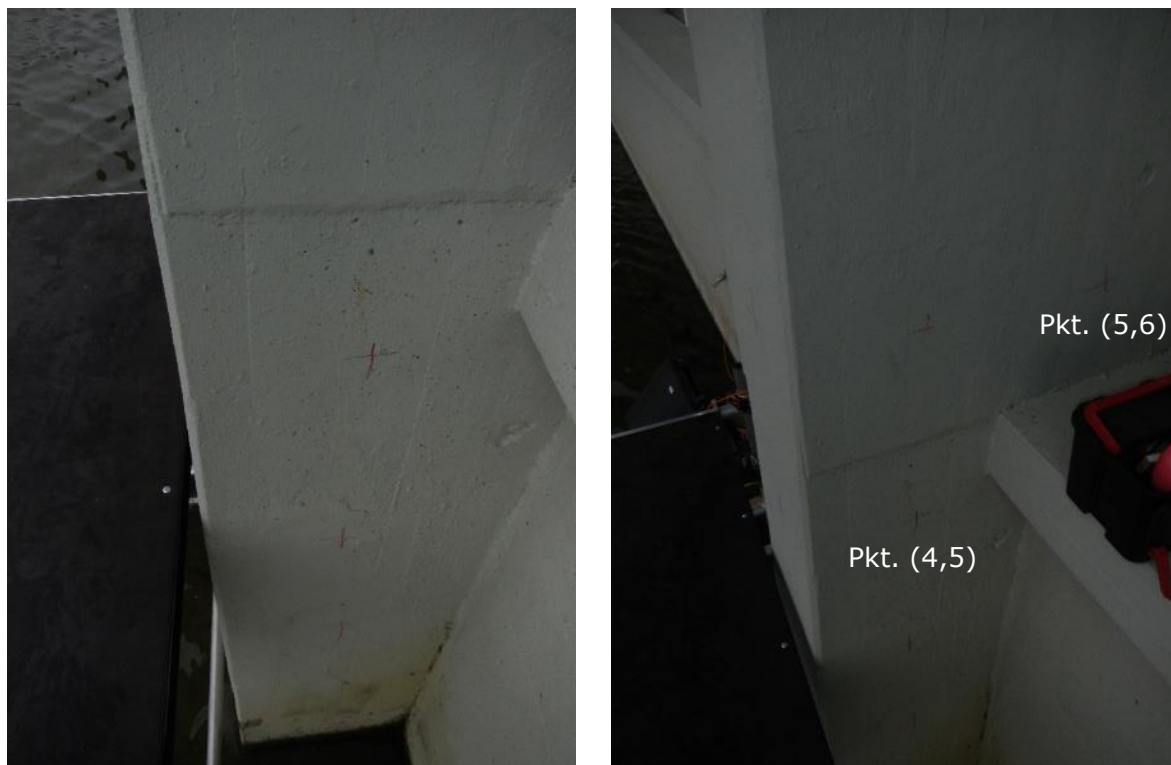
Søjle S2:

Figur 7.4.3. Placering af EKP-målefelt på søjle S2. Der er målt på alle tre sider af søjlen med i alt 5 målepunkter i x-retningen (vandret) og 8 målepunkter i y-retningen (lodret). Målepunkterne er placeret med en indbyrdes afstand på 500 mm med nederste punkt startende 60 cm over havbunden.

Figur 7.4.4 nedenfor viser resultaterne fra EKP-målingerne på søjle S2. Som på søjle S1 ses der generelt lave potentialer og modstande i bunden af søjlen, hvilket indikerer, at betonen i dette område er fugtigere end i det øvre område af søjlen. Potentialerne i de 4 nederste EKP-punkter ($y= 1-4$) er generelt lave (-300- -500 mV), hvilket normalt ville indikere end høj risiko for aktiv armeringskorrosion. Da der som tidligere nævnt er tale om marine konstruktioner er det dog usikkert hvorvidt aktiv armeringskorrosion først vil foregå ved endnu lavere potentialer og der er derfor udført ophugninger til armeringen til verificering af EKP-dataen. Som på søjle S1 er der foretaget ophugninger i de områder, hvor potentialerne er lavest og der er ikke fundet tegn på aktiv armeringskorrosion i nogle af de udførte ophugninger på søjle S2.

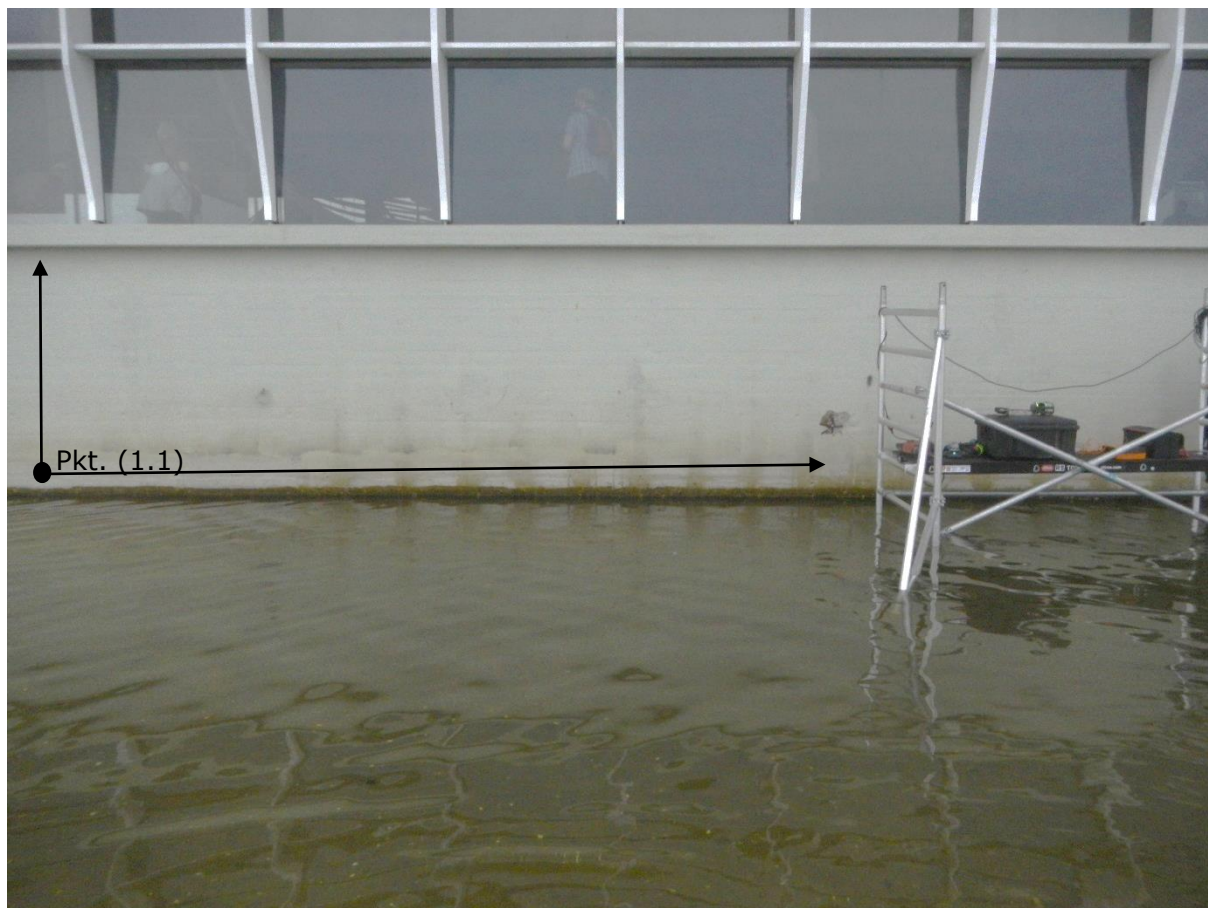
Facadebjælke F1:

Figur 7.4.5. Placering af EKP-målefelt på facadebjælke F1. Målefeltet består af i alt 16 målepunkter i x-retningen (vandret) og 5 målepunkter i y-retningen (lodret) med målepunkt (1,1) placeret som angivet ovenfor. Målepunkterne er placeret med en indbyrdes afstand på 500 mm i begge retninger.

Figur 7.4.6 nedenfor viser resultaterne af EKP-målingerne på facadebjælke F1. Som det fremgår er potentialerne og modstandene lavest i bunden af bjælken, hvilket ligesom på søjlerne skyldes at fugtindholdet i betonen samt koncentrationen af salte her er højere end i den øverste del af bjælken. Til kalibrering af dataen er der udført to ophugninger i områder af den nedre del af bjælken.

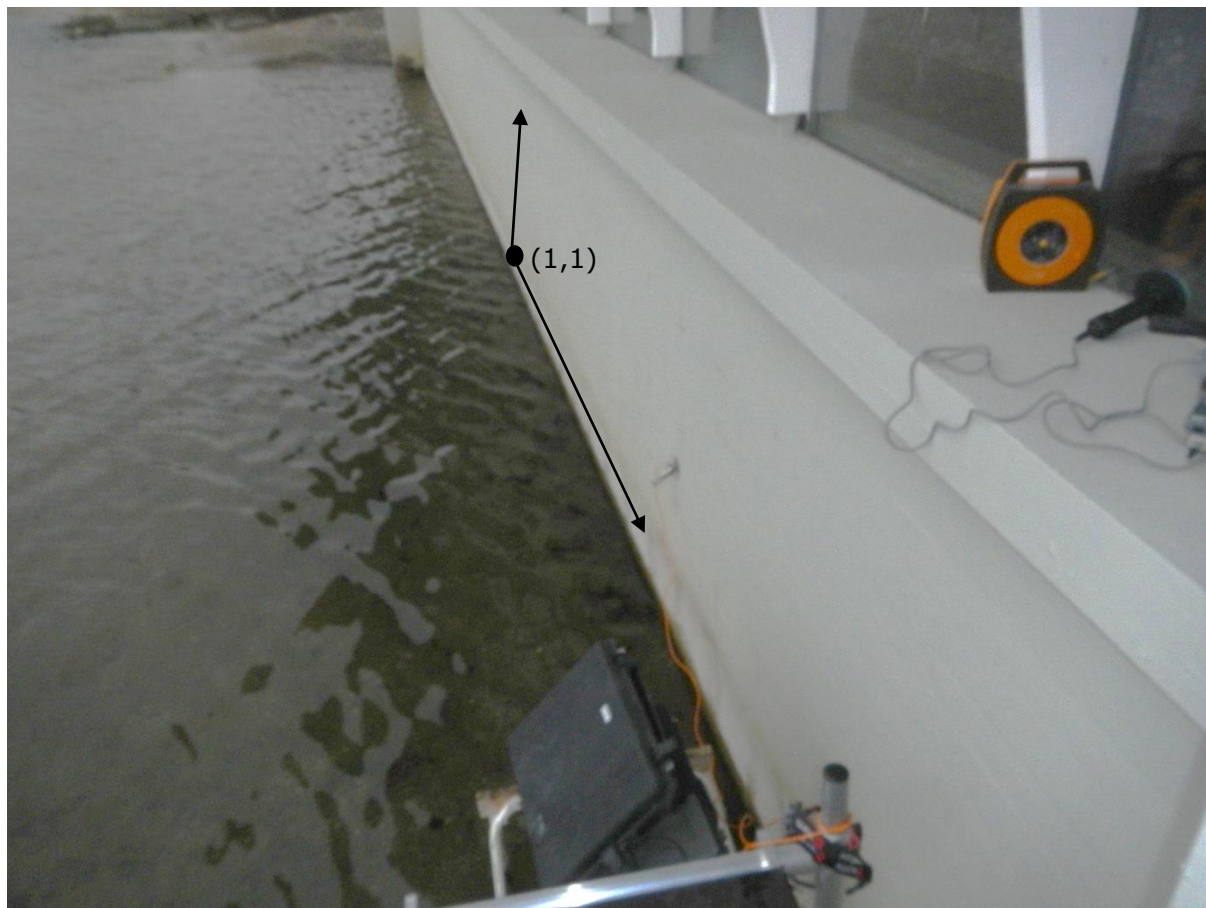
Facadebjælke F2:

Figur 7.4.7. Placering af EKP-målefelt på facadebjælke F2. Målefeltet består af i alt 16 målepunkter i x-retningen (vandret) og 5 målepunkter i y-retningen (lodret) med målepunkt (1,1) placeret som angivet ovenfor. Målepunkterne er placeret med en indbyrdes afstand på 500 mm i begge retninger.

Figur 7.4.8 nedenfor viser resultaterne fra EKP-målingerne på facadebjælke F2. Som på facadebjælke F1 ses der generelt lave potentialer og modstande i bunden af bjælken, hvilket indikerer, at betonen i dette område er fugtigere end i det øvre område af søjlen.

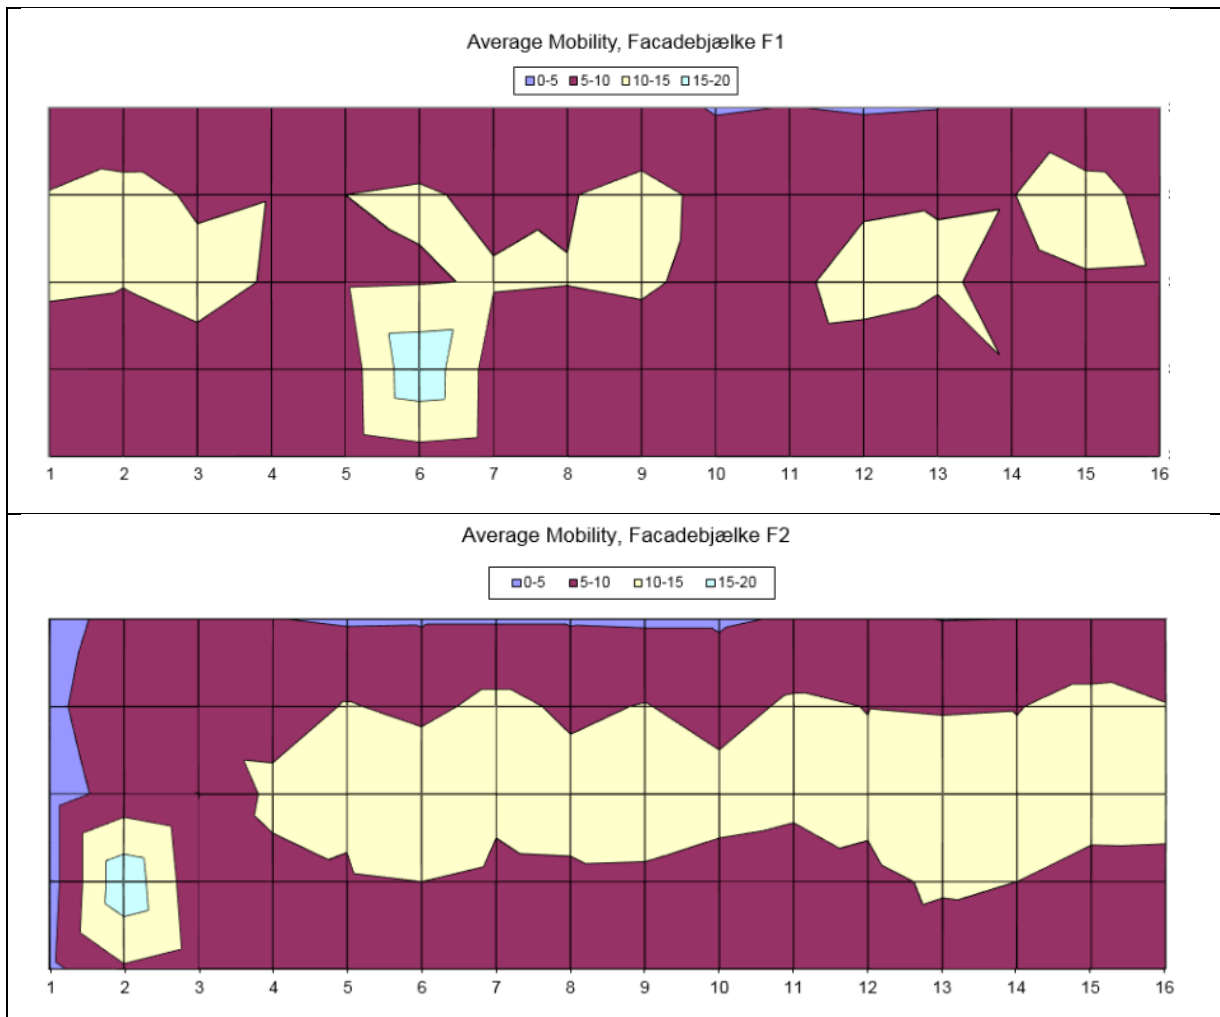
Figur 7.5.3 – Average Mobility på facadebjælker
